LAUDO TÉCNICO

Cliente: PMSC Água Doce
Ponto: 05
Equipamento: Ponto de Monitoramento Urbano.
Defeito: Acidentado.

O ponto de monitoramento urbano 05, localizado na **AV. INDEPENDÊNCIA C/ RUA RUI BARBOSA** foi vítima de colisão por veículo.

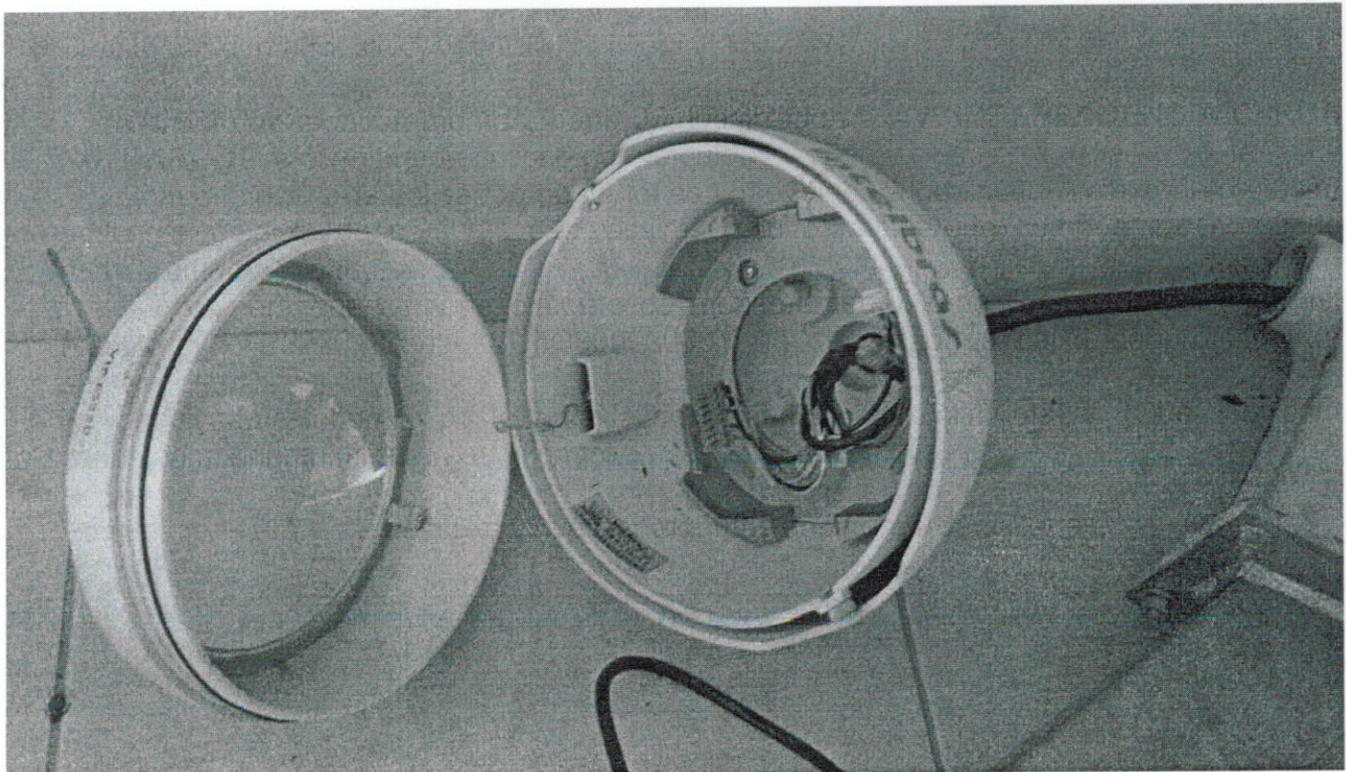
A câmera que compõe o ponto de monitoramento, uma Speed dome Intelbras, Modelo: VIP E5220, Serial: SU5C30002000Y, foi danificada a caixa de proteção da câmera.

A caixa de proteção da câmera.

01 un. A caixa de proteção da câmera que compõe:(Cúpula 3091303, Case 3091212, Cabo 3091575, Bracket 3091213).

O ponto de monitoramento possui possibilidade de Manutenção, para isso basta adquirir os componentes citados acima.

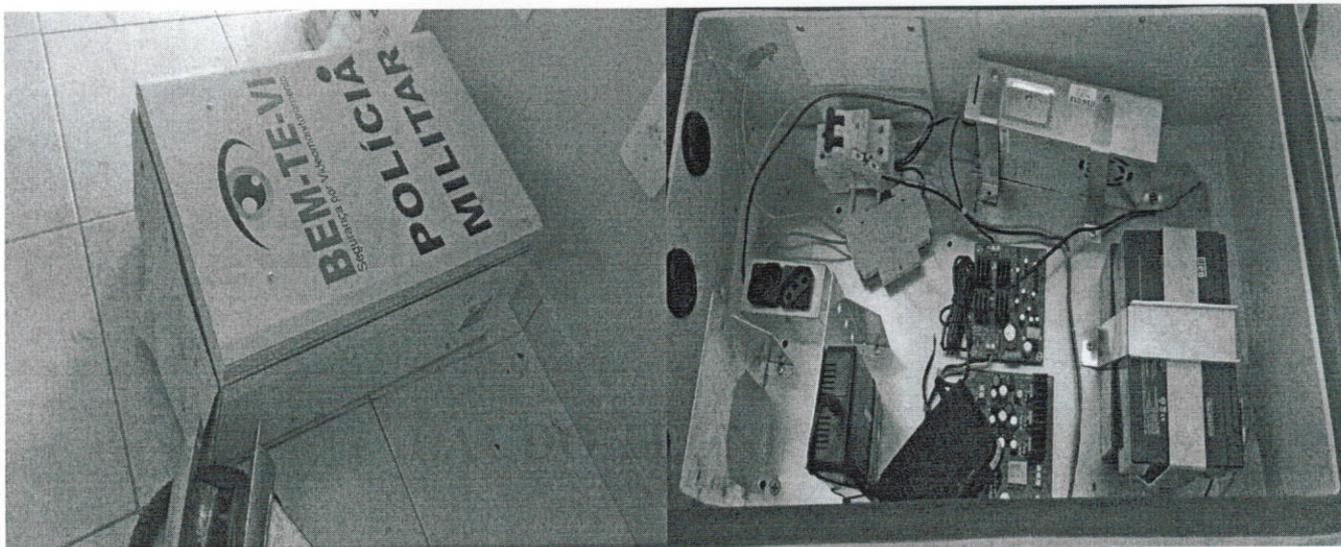
Foi danificado também o poste e caixa de comunicação e alimentação (Que está com vários componentes interno danificado).

Caixa de comunicação e alimentação.

01 un. Caixa de comunicação alimentação.
