LAUDO HIDROGEOLÓGICO

**Sondagem para caracterização hidrogeológica de área
para definição da profundidade do lençol freático**

DALCANALLE CONSTRUTORA E INCORPORADORA EIRELI

Rua João XXIII com Avenida Independência – Água Doce. SC

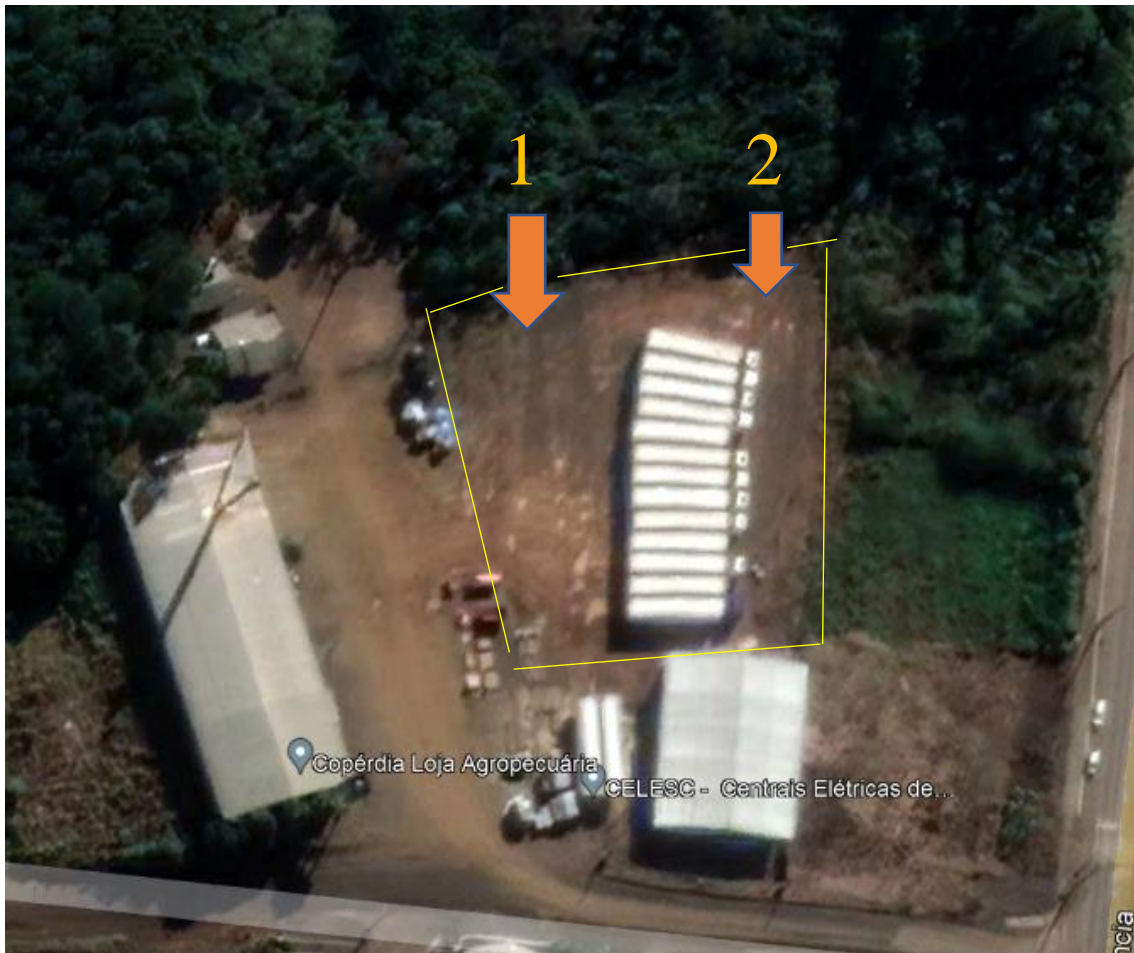
Figura 1–Imagem Google Earth da área de estudo com pontos indicados para sondagem no extremo Norte.

A área de estudo se localiza numa topografia mais baixa que recebe aportes de água pluvial do entorno, onde frequentemente acumula água na superfície pelo baixo escoamento no terreno, porem em dias de estiagem não se mantém.

Se o estudo socioambiental foi realizado em dias de chuvas frequentes haverá acúmulo na superfície o que não caracteriza uma nascente. Foi realizada sondagem em dias de estiagem para comprovar a ausência de afloramento do nível freático.

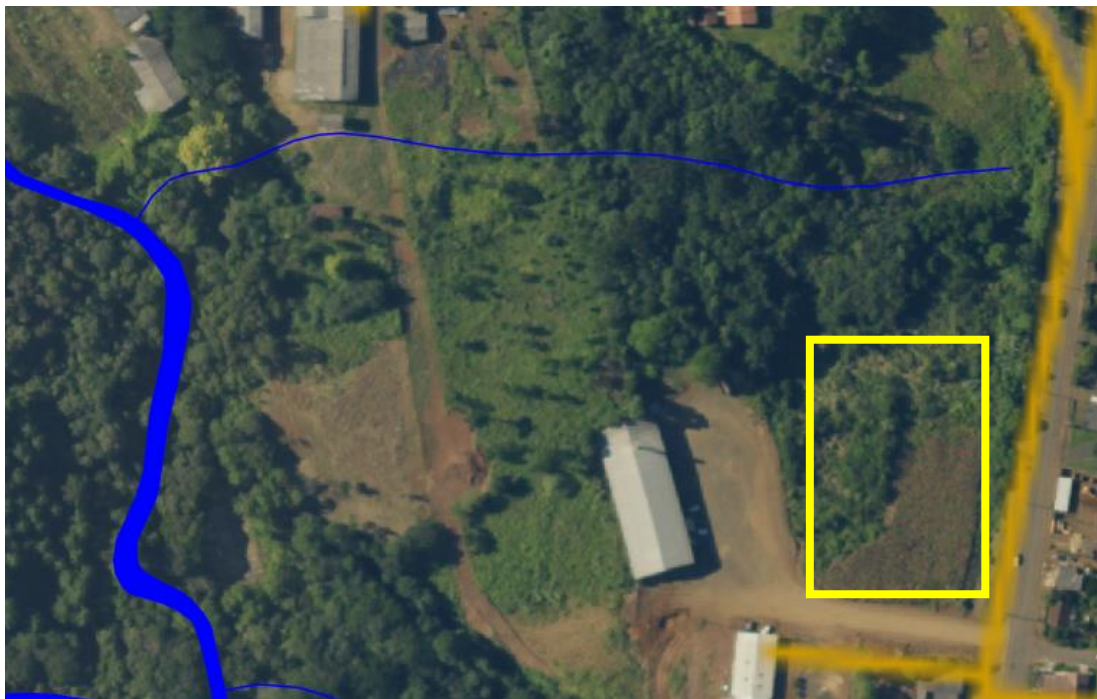
Figura 2- Imagem do SIG.SC com as drenagens e pontos de preservação inseridos. Nota-se que a área em estudo com execução de sondagem, não está inserida em área de preservação - APP

As imagens do SIG.SC de todo o estado com as informações também não estão indicando a presença de nascentes ou olhos d'água no local. Fig. 2.

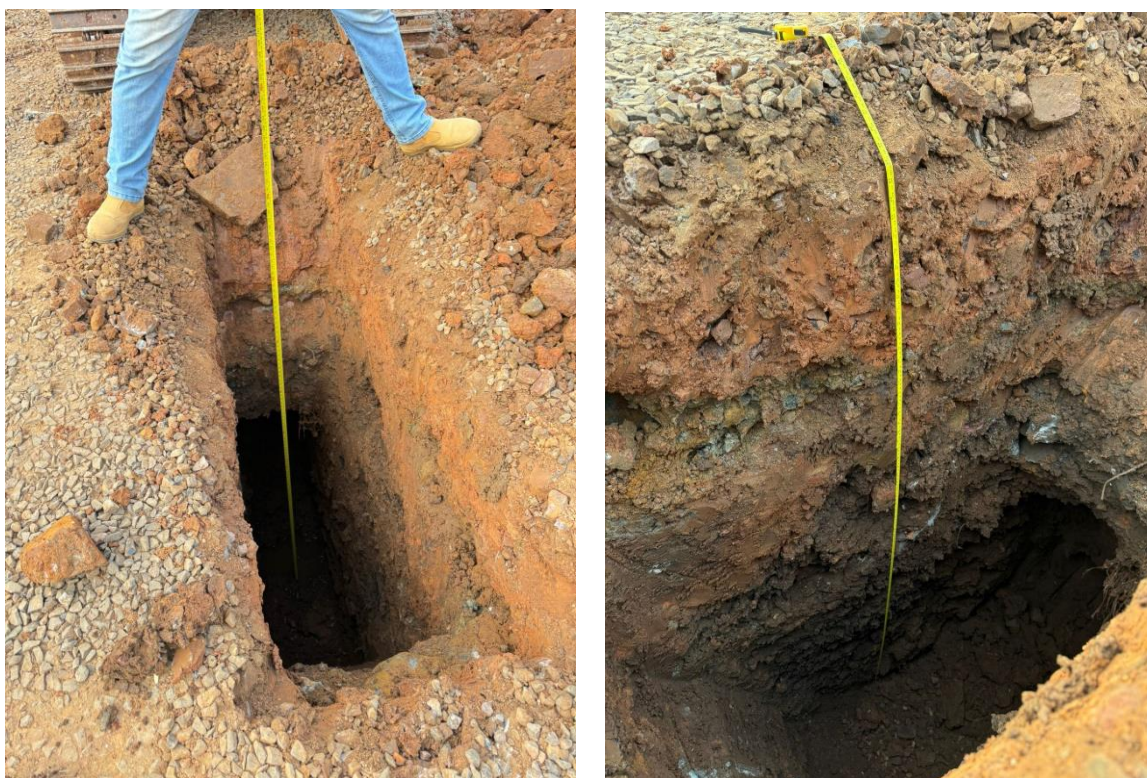
SONDAGEM DO PONTO 1-

A sondagem com lençol freático aos 3,60m, sendo que o aterramento no local de 1,50m.

Esp. do aterro feito na área

Prof. da sondagem freático aos 3,60m

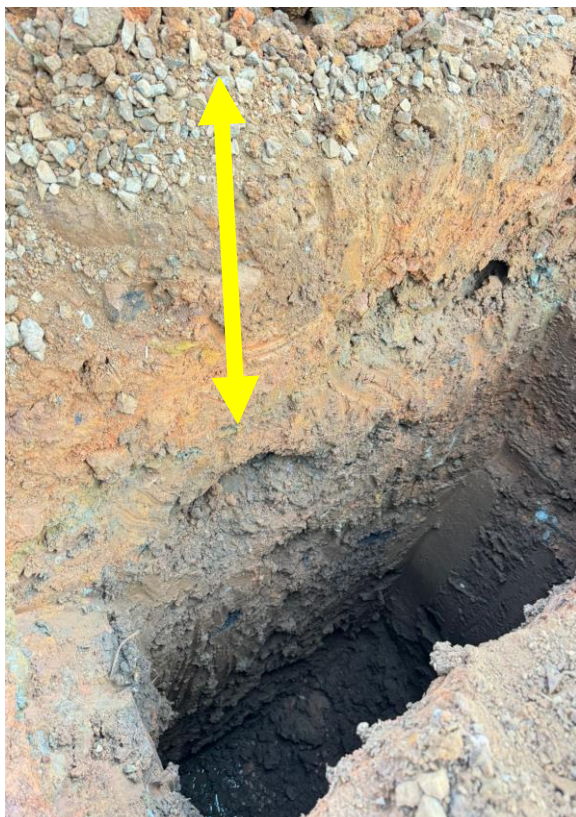
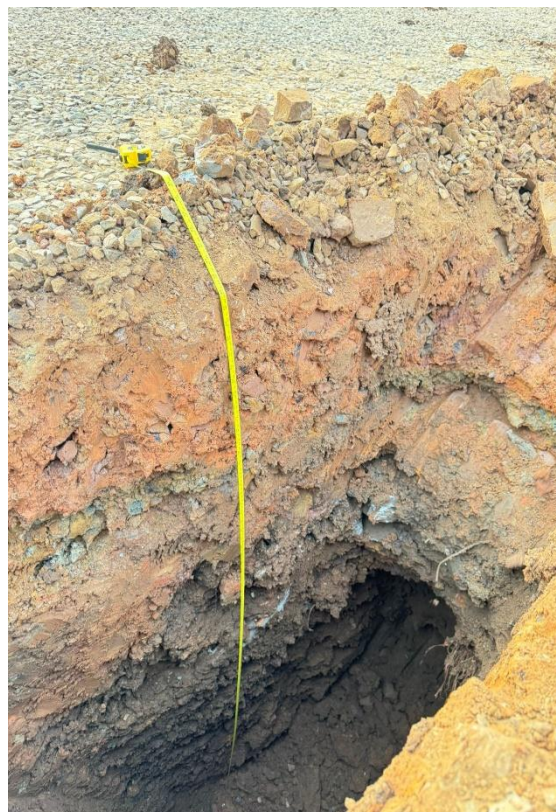
Fotos 2- Imagem de observação visual Ponto 2, com ausência de freático até os 3,60m

Material utilizado ..Escavadeira mecânica...e Trado Manual.

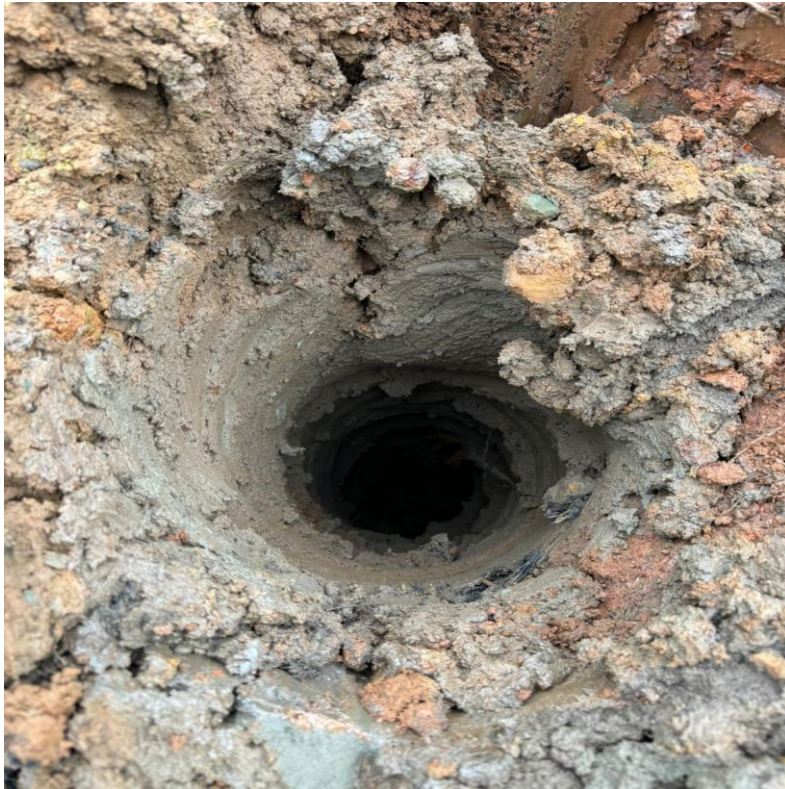
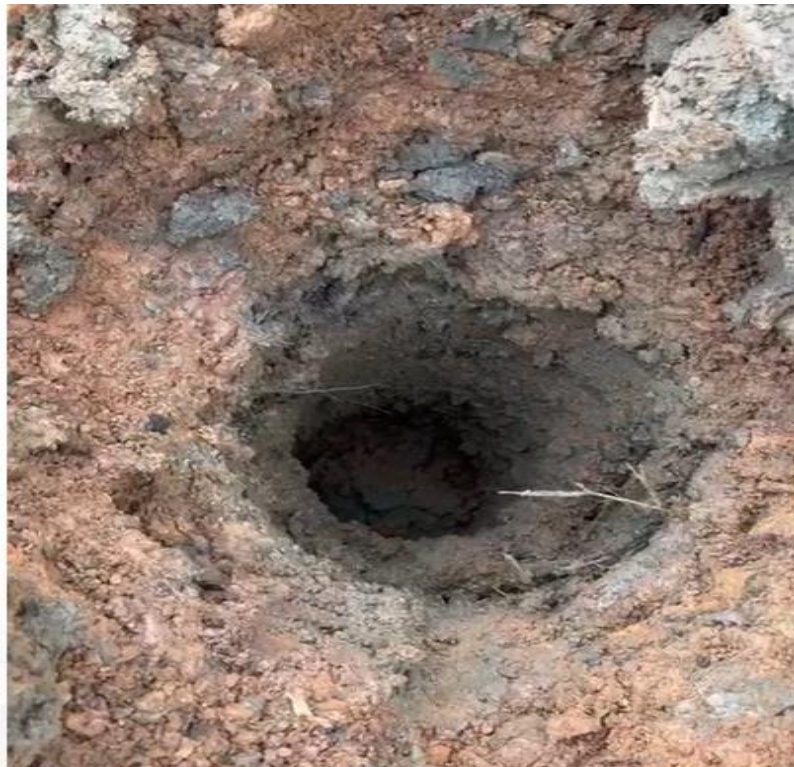
SONDAGEM PONTO 2- Executada a trado motorizado.

Figuras – Ambas as sondagens executadas no Ponto 2 não interceptaram o nível freático

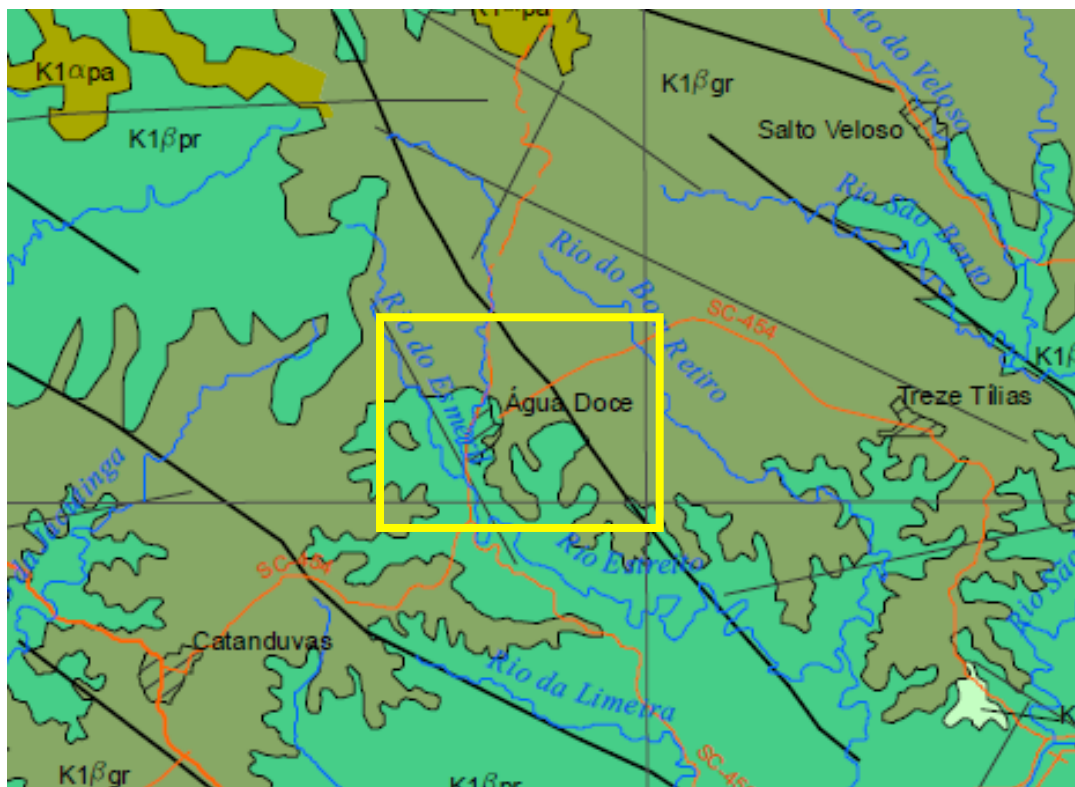
Figura 3- Mapa geológico de Santa Catarina – CPRM /2014

A composição do solo e subsolo da área urbana de Água Doce é composta pelas rochas das Formações Paranapanema e Gramado que são formadas por Basaltos microgranulares cinza e vesículas preenchidas por quartzo, zeolitas, carbonatos e cobre nativo e Basaltos em forma de lóbulos com vesículas e saponitas e frequentemente rochas arenosas como intratraps da Formação Botucatu.

A camada de solo superficial é de origem da decomposição dos basaltos com coloração avermelhada argilosa. Nas depressões topográficas apresentam uma camada superficial argilosa, escura, pela decomposição da matéria orgânica acumulada.
